LABORATORIO DE ACUSTICA

Nº SONOFLEX/01/2008

- 1 Forjado normalizado de hormigón de 14 cm.
2. Espuma de polietileno reticulado con film aluminizado, CONFORDAN.
3. Tarima de madera de 1 cm.

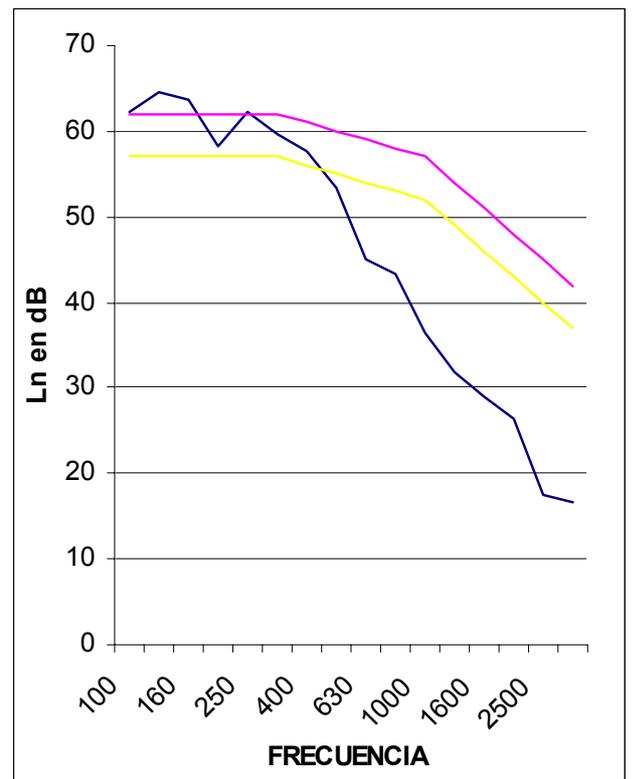
Resultados nivel ponderado ruido de impactos

FRECUENCIA Hz	Lno dB	Ln dB	ΔLw dB
100	61,4	62,2	-0,8
125	64,3	64,5	-0,2
160	64,7	63,8	0,9
200	63,2	58,1	5,1
250	66,3	62,2	4,1
315	63,9	59,6	4,3
400	64,8	57,7	7,1
500	65,2	53,5	11,7
630	66	45,1	20,9
800	68,4	43,3	25,1
1000	69,9	36,3	33,6
1250	70,3	31,8	38,5
1600	70,2	29,1	41,1
2000	69,9	26,5	43,4
2500	68,1	17,5	50,6
3150	67,4	16,5	50,9

Lno Nivel ponderado de presión de ruido de impacto normalizado del forjado normalizado: 75 (-11) dB

Ln Nivel ponderado de presión de ruido de impacto normalizado del forjado normalizado con revestimiento: 55 (0) dB

ΔLw Reducción ponderada del nivel de presión sonora de impactos: 18 dB

Método de ensayo para cámara reducida, basado en la Norma UNE 74-040-84 parte 1, 2 y 6 y la Norma Internacional ISO 717, parte 2. Los resultados obtenidos se refieren exclusivamente a la solución constructiva ensayada en el Laboratorio, tal y como se indica en el apartado de muestra ensayada, y en las condiciones indicadas en este documento.
